■ Dipl.-Ing. (FH) Ewald Ladenburger, Dinkelsbühl

Haftpflichtfall Lackschaden

Lackschaden durch Sanierungsarbeiten an einem Garagendach

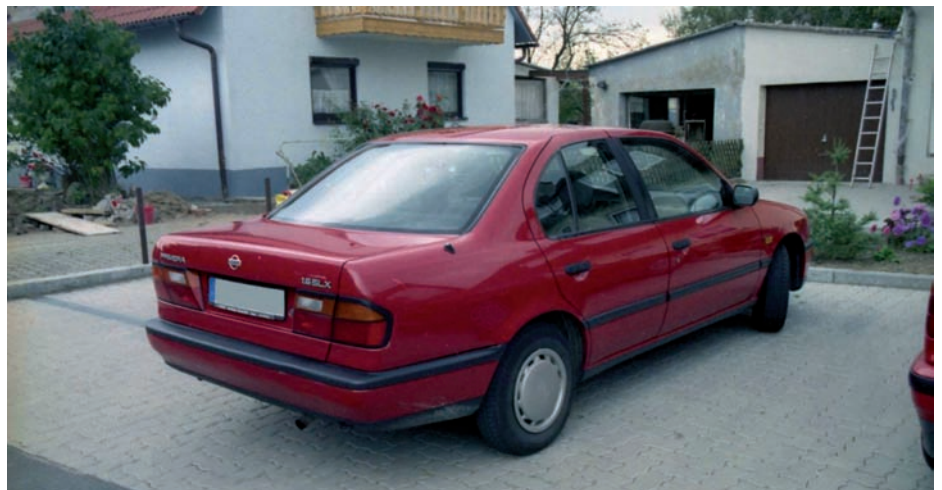
Die Lage des sanierten Garagendaches ist auf Bild 1 ersichtlich. Das Fahrzeug des Anspruchstellers (Herrn G.) sei in einer Position, etwa wie auf dem Bild 1 abgeleitet (jedoch mit dem Heck in Richtung Garage), abgestellt gewesen.

Bild 1: Fahrzeug des Anspruchstellers, Stellplatz mit sanierter Garage im Hintergrund

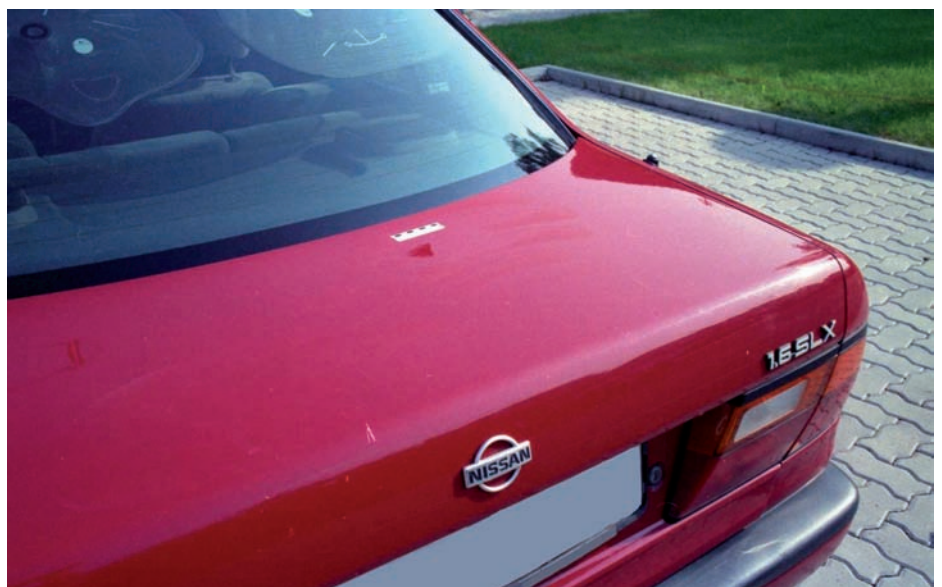
Bild 2: Lackpartikel im Heckbereich

Bei dem in Rede stehenden Fahrzeug waren insbesondere rechtsseitig und an der Oberseite eine Vielzahl von kleinen Lackpartikeln auf der Fahrzeugoberfläche feststellbar. Linksseitig konnten diese überwiegend nur vereinzelt vorgefunden werden. Die Oberfläche fühlte sich in den am stärksten betroffenen Bereichen rau an. Die einzelnen Partikel waren bei entsprechendem Lichteinfall deutlich sichtbar.

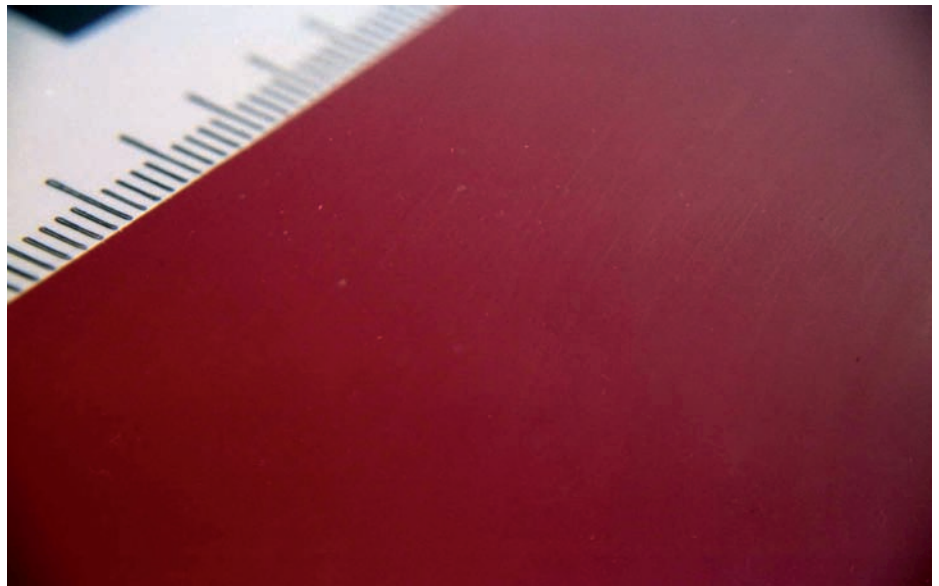
Bei einem Betrachten unter Zuhilfenahme eines Mikroskops (30-fache Vergrößerung) war erkennbar, dass diese Lackpartikel farblos waren. Der Durchmesser der einzelnen Partikel bewegte sich (geschätzt) in der Größenordnung von ca. 0,05 bis 0,1 Millimeter. Die Sicht durch die Scheiben nach außen war bei Gegenlicht erheblich beeinträchtigt. Es befanden sich zirka 10 bis 30 Partikel je Quadratzentimeter, dies entspricht 1.000 bis 3.000 Partikel je Quadratdezimeter, auf der Fahrzeugoberfläche (siehe Bilder 3–7). Auf den Bildern 3 (normale Aufnahme) und 4 (Makroaufnahme 10:1) sind die einzelnen Partikel dargestellt.

Der Vergleichsmaßstab auf Bild 3 weist eine Millimeter-Skalierung auf. Bei den Makroaufnahmen der Bilder 4 und 5 liegt eine 1/10-Millimeter-Skalierung vor. Auf den Bildern 6 und 7 sind die Lackpartikel auf der Heckscheibe abgebildet.

Bild 3: Lackpartikel am Kofferraumdeckel

Die Lackpartikel lassen sich somit weder auf chemischem noch auf mechanischem Weg zerstörungsfrei von der Lackoberfläche entfernen. Zur fachgerechten Instandsetzung des Schadens ist es erforderlich, an den stark betroffenen Teilen eine Oberflächenlackierung durchzuführen. In Anbetracht des Alters des Fahr-

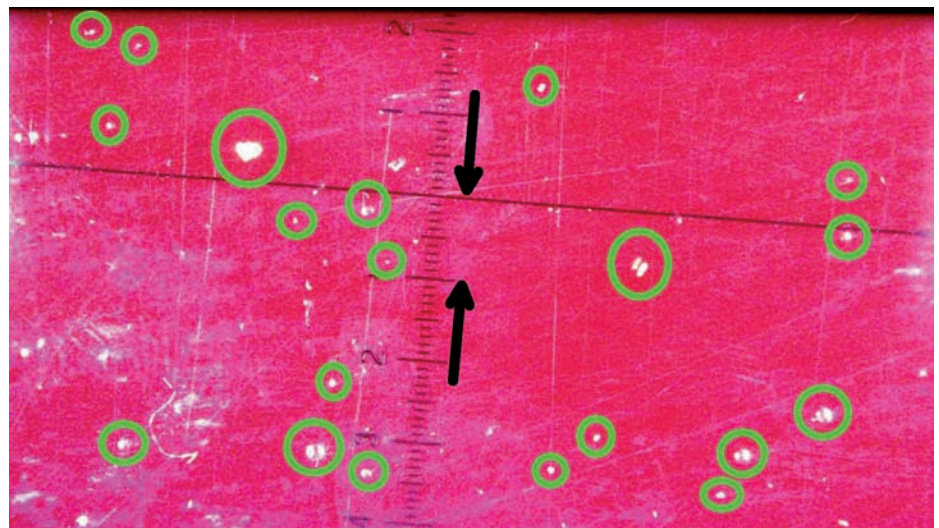
Bild 4: Makroaufnahme vor den Reinigungsversuchen, Lackpartikel beispielhaft markiert, Pfeilmarkierung zeigt 1 Millimeter

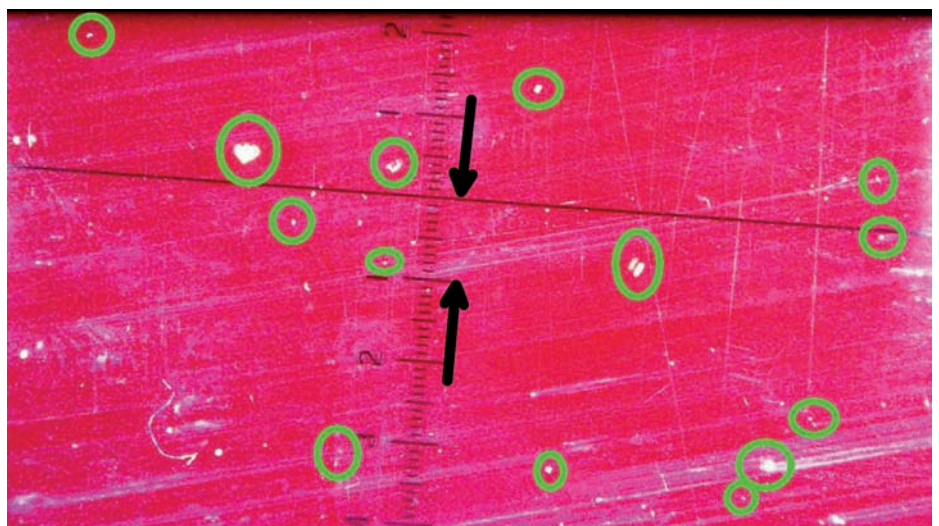
Bild 5: Makroaufnahme nach den Reinigungsversuchen, Lackpartikel markiert, Pfeilmarkierung zeigt 1 Millimeter

Mit keinem der genannten Mittel war es möglich, die Lackpartikel von der Fahrzeugoberfläche zu entfernen. Auch bei den kleineren Partikeln war kein sichtbarer Erfolg festzustellen.

Die Reinigungsversuche wurden am Kofferraumdeckel durchgeführt. Auf dem Bild 5 ist der Zustand der Lackoberfläche nach den erfolglos durchgeführten Reinigungsversuchen abgebildet.

zeuges und der geringen Beaufschlagung durch Lackpartikel an der linken Seite ist aus sachverständiger Sicht auch unter Haftpflichtgesichtspunkten ein Aufpolieren ausreichend, um die Beeinträchtigungen auszugleichen.

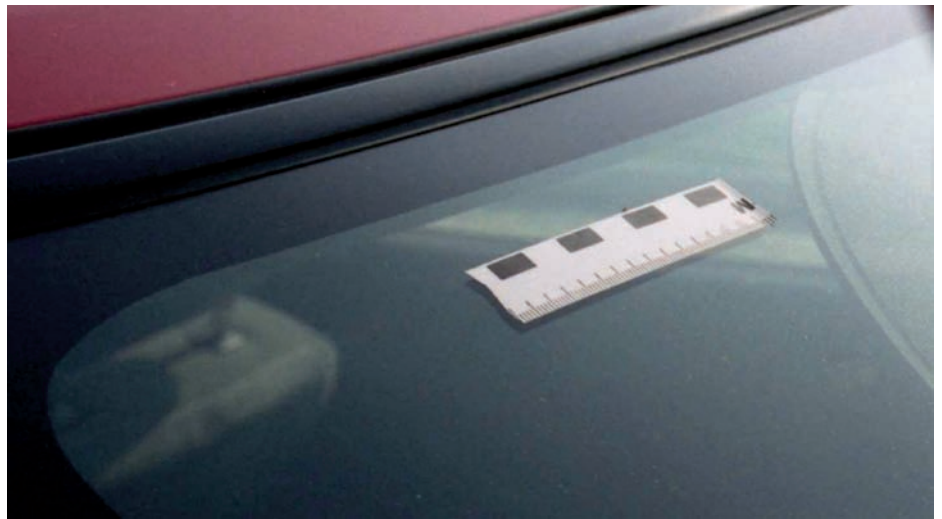
Bild 6: Lackpartikel auf der Heckscheibe.

An den Glasteilen wurden Reinigungsversuche unter Zuhilfenahme eines Glasschabers durchgeführt. Die Partikel ließen sich mit verhältnismäßig geringem Aufwand problemlos und rückstandsfrei von den Scheiben entfernen. Bei umsichtiger Vorgehensweise und bei Verwendung von neuen Glasschabern sind Beschädigungen der Glasoberfläche nicht zu erwarten. Die Glasteile können somit gereinigt werden.

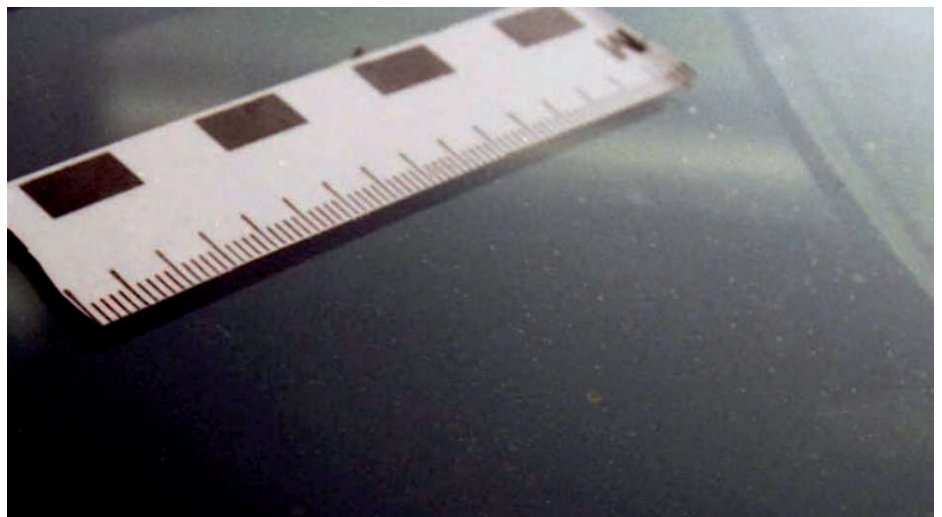
Bild 7: Lackpartikel auf der Heckscheibe
