Gewährleistungsfall Motorschaden

Gutachten über einen Motorschaden durch Korrosion am Kühlergehäuse

Auftraggeber: Amtsgericht XY
Fahrzeugart: Pkw
Fabrikat: Fiat
Typ: Seicento 1,1 Sporting
Motorart: Otto
Leistung: 40 kW
Hubraum: 1.108 ccm
Laufleistung bei Schadeneintritt:
100.800 Kilometer

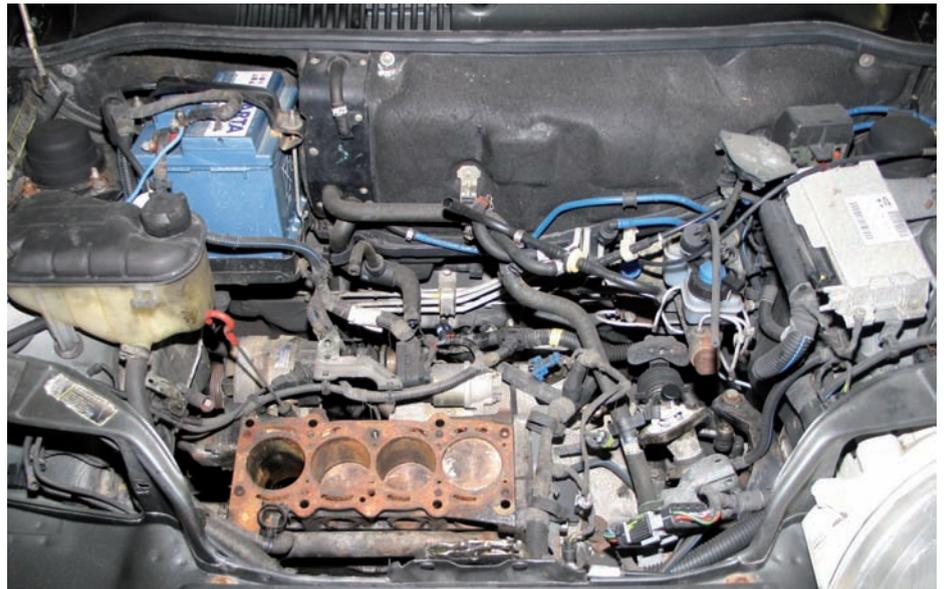
Abb. 1: Motorraum

Zum Zeitpunkt der Besichtigung war der Motor teilzerlegt. Die demontierten Teile befanden sich im Kofferraum des Fahrzeuges. Der Zylinderkopf war abgebaut (Bilder 1 und 2). Der Kolben des ersten Zylinders war ausgebaut.

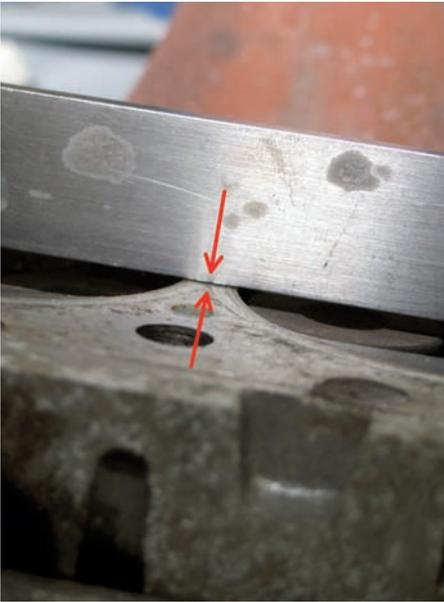
Abb. 3: Zylinderkopf verzogen

Motorkühlung nahe liegend. Bei einer Überhitzung des Motors infolge eines Ausfalles der Motorkühlung ist ein Verzug des Zylinderkopfes zu erwarten. Der Zylinderkopf wurde diesbezüglich überprüft. Es wurde festgestellt, dass ein Verzug am Zylinderkopf vorliegt.

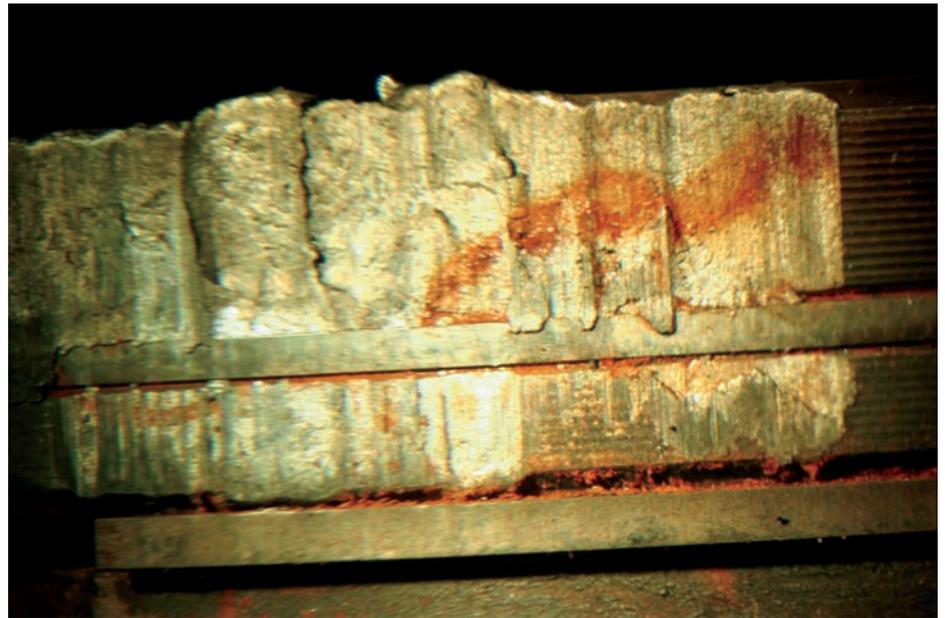
Abb. 6: Makroaufnahme

Der ausgebaute Kolben ist auf den Bildern 4 bis 6 dargestellt. Es ist ersichtlich, dass am Kolbenkopf starke Verreibungen („Kolbenfresser“) vorliegen, die zum Schaftende hin weniger stark ausgeprägt sind. Das Bild 6 wurde unter einem Mikroskop gefertigt. Die Verreibungen sind hier stark vergrößert dargestellt.

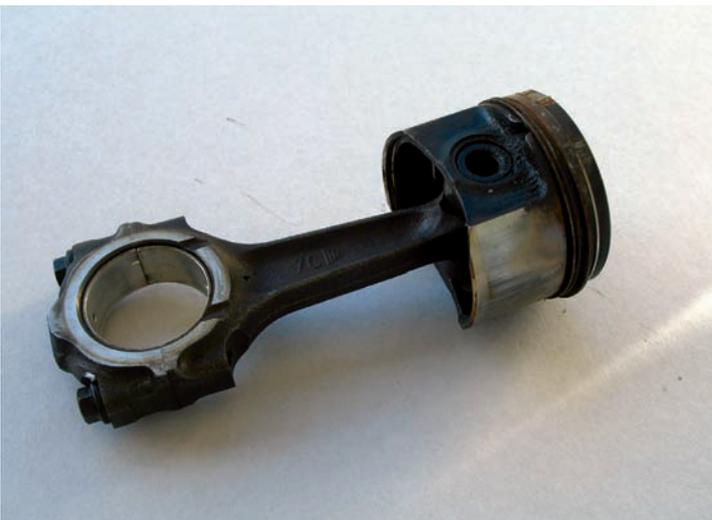
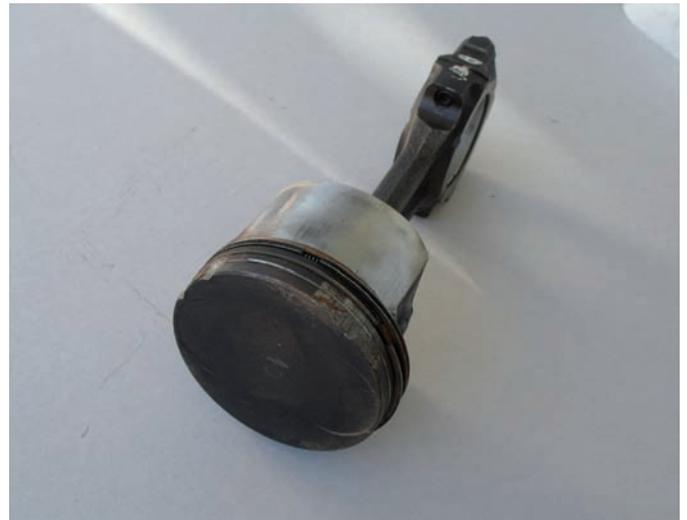
Abb. 4: Kolben Zylinder 1

Ein derartiges Schadensbild entsteht, wenn der Kolbenkopf durch eine thermische Überlastung vom Brennraum her so stark aufgeheizt wird, dass das Laufspiel zumindest weitgehend aufgezehrt ist. Durch die Überhitzung kann der Ölfilm auf den Zylinderlaufwänden eine ordnungsgemäße Schmierung nicht mehr gewährleisten. Durch die Verreibungen erhitzt sich das Material am Kolben weiter, so dass letztlich das vorliegende Schadensbild auftritt.

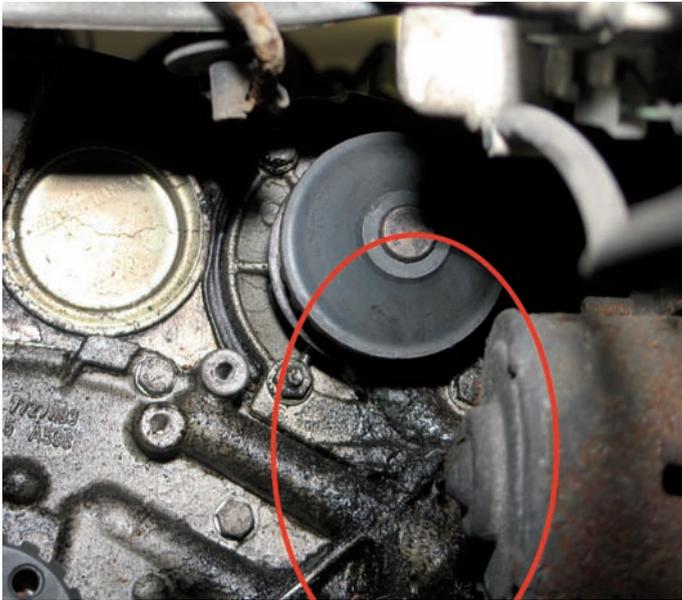
Abb. 7: Wasserpumpe eingebaut, keine Wasserablaufspuren

Es wurde deshalb zunächst die Wasserpumpe untersucht. Die an den Motor angebaute Wasserpumpe ist auf Bild 7 ersichtlich.

Der Motor ist in diesem Bereich entsprechend des Alters und der Laufleistung verölt. Wenn nun die Wasserpumpe eine Undichtheit aufgewiesen hätte, so wäre heißes Kühlwasser in dem auf dem Bild markierten Bereich während des Betriebes ausgetreten. In diesem Fall wäre der Ölfilm durch das heiße Kühlwasser abgewaschen worden, so dass deutliche Kühlwasserablaufspuren sichtbar sein müssten. Derartige Kühlwasserablaufspuren liegen nicht vor.

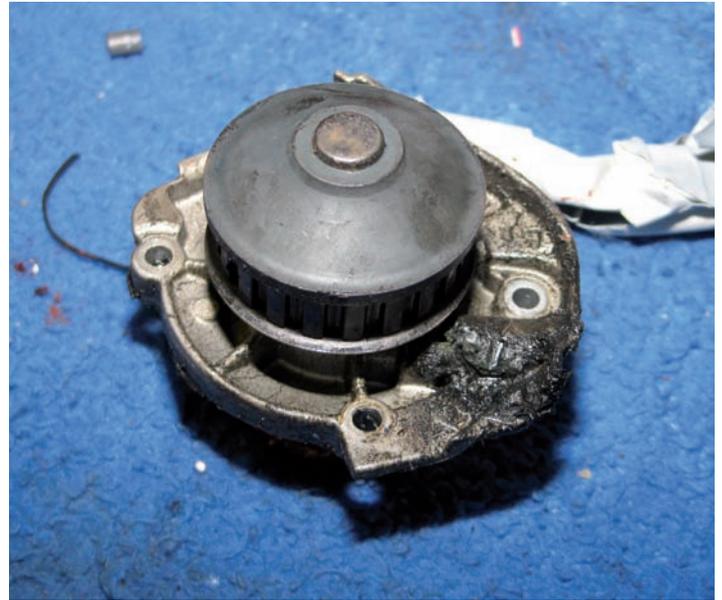
Abb. 8: Wasserpumpe ausgebaut, keine Wasserablaufspuren

Die Wasserpumpe wurde ausgebaut und untersucht. An der Wasserpumpe konnten keinerlei Hinweise für eine Undichtheit vorgefunden werden (Bild 8).

Eine Undichtheit an der Wasserpumpe als Ursache für den Motorschaden scheidet somit aus.

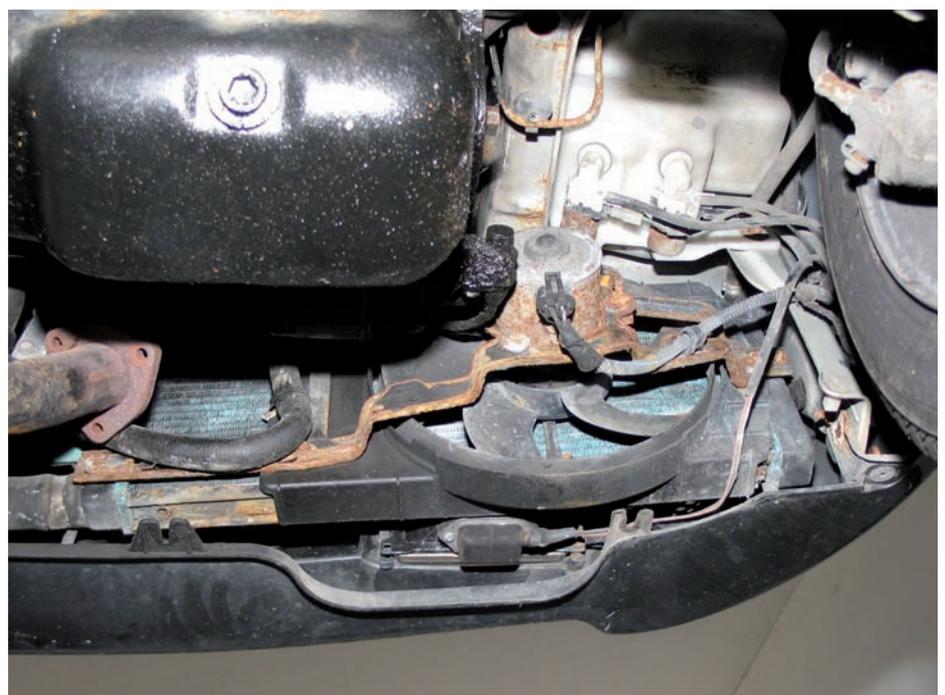
Abb. 9: Frontbereich von unten

Bei einer näheren Untersuchung des Kühlers wurde festgestellt, dass das Lüfterrad beim Durchdrehen streift. Das Lüfterrad wird bei Fahrzeugen des vorliegenden Typs über einen Elektromotor angetrieben. Es war ersichtlich, dass die Flügel des Lüfterrades an einer abgerosteten Verstrebung des Kühlers streifen (Bilder 9 und 10).

An der Innenseite des Kühlers befindet sich im unteren Bereich eine Verstrebung aus tiefgezogenem Blech. Diese Verstrebung ist offensichtlich durch leichten Wasserverlust des Kühlers einer erhöhten Korrosionsbelastung unterworfen worden. Die innere Verstrebung ist letztlich abgerostet, so dass die Innenseite dieser Verstrebung an den Lüfterflügeln gestreift hat. Allein hieraus wird der Lüfter in seiner Funktionsweise gehemmt, so dass eine ordnungsgemäße Funktion nicht mehr gewährleistet ist.

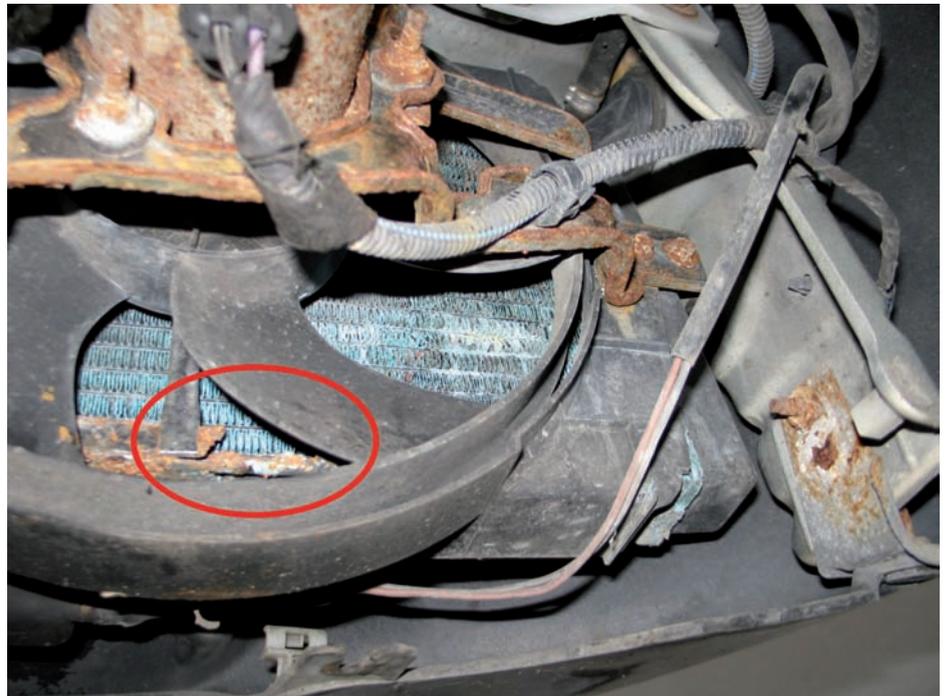
Der Schadenhergang lässt sich deshalb wie folgt rekonstruieren. Zunächst ist am Wasserkühler eine leichte Undichtheit eingetreten, die bei Fahrzeugen dieses Alters des Öfteren anzutreffen ist. Durch leichten, jedoch permanenten Kühlwasserausstritt hat sich dieses im unteren Bereich des Kühlers (an der Kühlerverstrebung) gesammelt, wodurch die innere Kühlerverstrebung einer übermäßigen Korrosionsbelastung ausgesetzt worden ist. Letztlich ist die innere Kühlerverstre-

Abb. 10: abgerostete Verstrebung am Kühler

bung (Bilder 9 und 10) durch- beziehungsweise abgerostet.

Die Kühlerverstrebung wurde dann beispielsweise durch betriebsbedingte Erschütterungen und insbesondere infolge der nicht mehr vorhandenen Stabilität leicht nach innen gebogen, so dass diese an den Lüfterflügeln streifen konnte. Offenbar hat sich letztlich ein Lüfterflügel komplett in der Verstrebung eingehakt, so dass das Lüfterrad zum Stillstand kam. Aufgrund der vorgefundenen Einkerbung an der abgerosteten Verstrebung ist die-

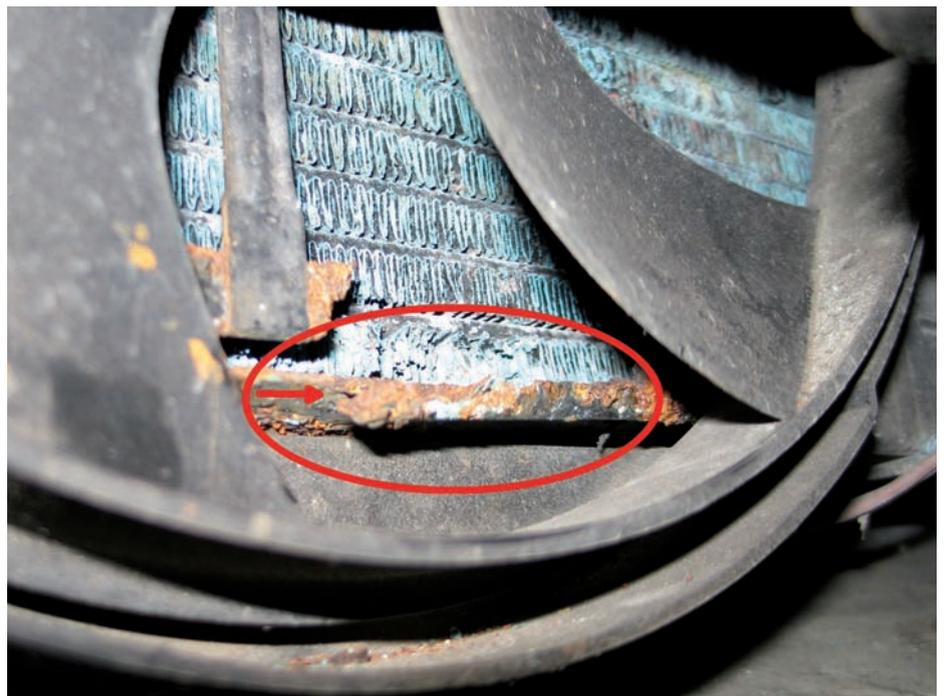
Bei einer genauen Betrachtung der abgerosteten Verstrebung wurde festgestellt, dass an der Stirnseite eine Einkerbung vorliegt. Diese Einkerbung ist auf Bild 11 durch einen Pfeil markiert. Eine derartige Einkerbung kann entstehen, wenn das durch Korrosion vorgeschädigte Material sich in einem Lüfterflügel verhakt.

Die Form dieser Einkerbung lässt sich exakt einem Anstoß eines Lüfterflügels zuordnen. An mehreren Lüfterflügeln konnten Korrosionsantriebe festgestellt werden, die auf ein vorhergehendes Streifen des Lüfterrades an der abgerosteten Verstrebung hindeuten.

Abb. 11: Einkerbung durch Pfeil markiert
