Begutachtung von Reifen

Reifenschaden durch unsachgemäße Montage

Beweissicherungs-Gutachten über einen Reifenschaden

Auftraggeber: Landgericht XY
 Fahrzeugart: PKW
 Fabrikat: BMW
 Typ: 5er-Reihe Touring
 Reifengröße: 225/60 R 15 96 V
 Felgen: LM-Felgen 7J15

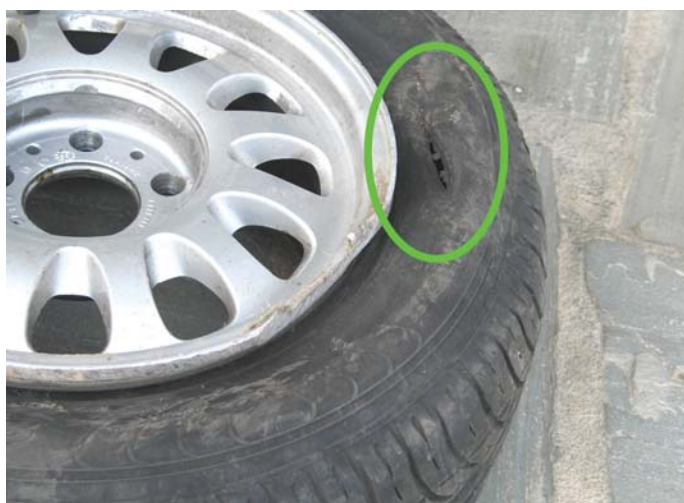
Die Außenseite des Reifens samt Felge ist auf Bild 1 ersichtlich. Es ist erkennbar, dass die äußere Flanke des Reifens an einer Stelle komplett durchgeschliffen ist.

Am äußeren Felgenhorn liegen am gesamten Umfang Abrollspuren vor, wie sie bei einem Kontakt mit der Fahrbahn auftreten. Diese Abrollspuren sind als tiefe Schrammen und Kratzer mit leichten Materialabtragungen ausgebildet.

An einer Stelle ist das äußere Felgenhorn bis etwa zur Felgenschulter hin ab-

geschliffen. Ein derartiges Schadensbild an der äußeren Reifenflanke und am Felgenhorn entsteht, wenn das Fahrzeug mit dem drucklosen Rad bei höherer Geschwindigkeit ins Schleudern gerät. Wenn das Fahrzeug während der Schleuderbewegung quer zur Bewegungsrichtung steht, wird das Rad nicht mehr in eine Drehbewegung versetzt, auch wenn die Bremse nicht betätigt wird. Auch die Beschädigung an der äußeren Reifenflanke (durchgeschliffene Stelle) lässt sich durch den genannten Schleudervorgang erklären.

Hieraus ist nachweisbar, dass die Reifenbeschädigungen an der äußeren Flanke und die Felgenbeschädigungen am äußeren Horn erst nach dem Luftverlust des Reifens eingetreten sind. Die Beschädigungen an der äußeren Reifenflanke und am äußeren Felgenhorn sind somit nicht Schadensursache, sondern Schadensfolge.

Bild 1: Rad hinten links, Außenseite mit durchgeschliffener Flanke

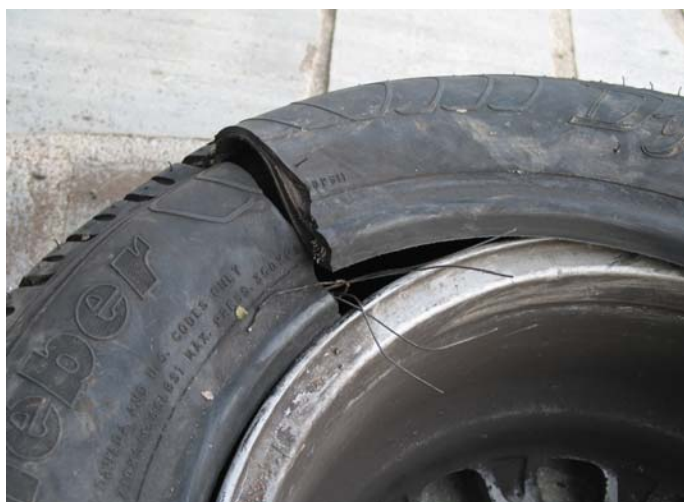
An der Innenseite des Reifens liegt ein Einriss in radialer Richtung über die gesamte Höhe der inneren Reifenflanke vor (Bild 2). Auch der Reifenwulst und der Wulstkern sind vollständig gebrochen.

Ein derartiges Schadensbild an der Reifenflanke entsteht, wenn der Wulstkern bricht und dann als Folge die Flanke des Reifens aufreißt. Der Wulstkern ist als Stahlseil über den gesamten Umfang des Wulstes ausgeführt. Der Wulstkern gewährleistet den sicheren Sitz des Reifens auf der Felge.

Bild 2: Reifenbeschädigung an der Innenflanke

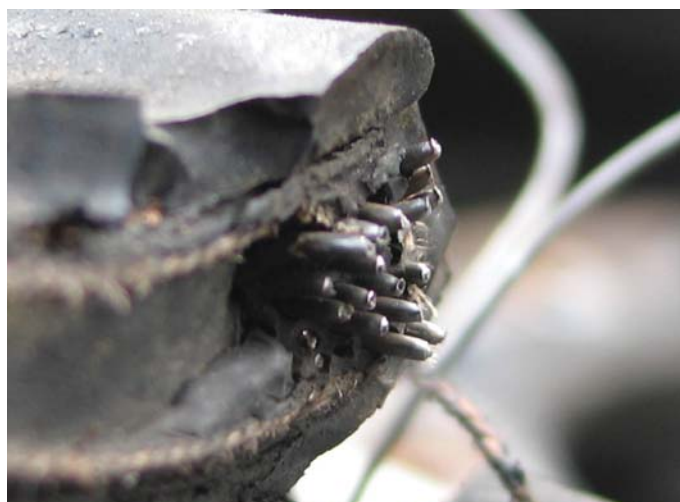
Die Ursache des Platzens des Reifens ist somit auf einen Bruch des Wulstkernes zurückzuführen. Insbesondere auf den Bildern 3 und 4 ist ersichtlich, dass im Bereich der Bruchstellen der einzelnen Drähte des Wulstkernes deutliche Einschnürungen vorliegen. Derartige Einschnürungen (Verminderung des Durchmessers infolge Überdehnung) treten nur dann auf, wenn der Wulstkern einer übermäßigen Zugbeanspruchung ausgesetzt wird, die zu einem Abreißen führt. Derartige, überhöhte Zugbeanspruchungen können beim Betrieb des Fahrzeuges nicht auftreten.

Bild 4: Bruchflächen des Wulstkernes mit deutlichen Einschnürungen

Exakt dieses Schadensbild liegt beim streitgegenständlichen Reifen vor. Insbesondere anhand der Einschnürungen im Bereich der Bruchstellen der einzelnen Drähte des Wulstkernes ist nachweisbar, dass der Wulstkern überdehnt worden ist (Bilder 3 und 4). Als Ursache für den vorliegenden Schaden am Reifen kann lediglich eine Überlastung des Wulstkernes infolge eines zu hohen Springdruckes in Betracht gezogen werden. Andere Schadensursachen sind nicht denkbar.

Der vorliegende Mangel am geplatzten Reifen des Antragstellers ist somit auf einen Montagefehler zurückzuführen.

Springdruckes von 3,3 bar dringend empfohlen. Die Kfz-Werkstätten im Kundenkreis des Sachverständigen wurden entsprechend informiert.

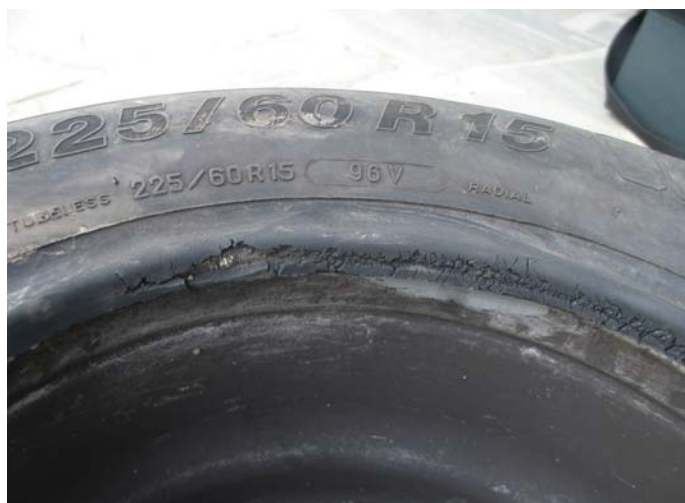
Bild 5: Überhitzungsspuren an der inneren Wulstsohle

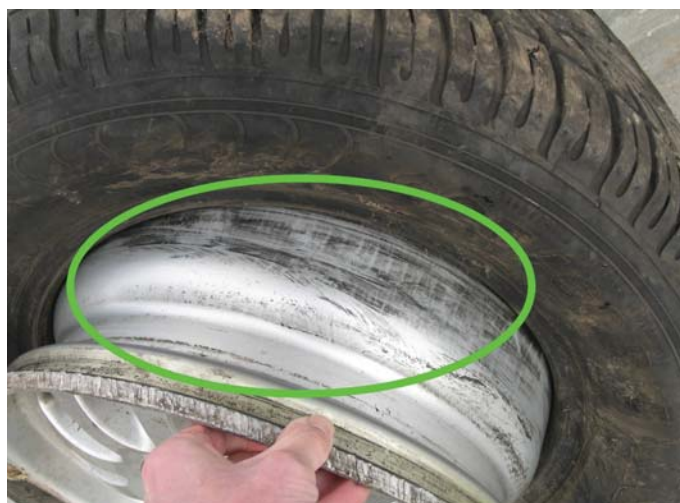
Bild 6: Felgenschulter innen, korrespondierend zu den Überhitzungsspuren an der inneren Wulstsohle

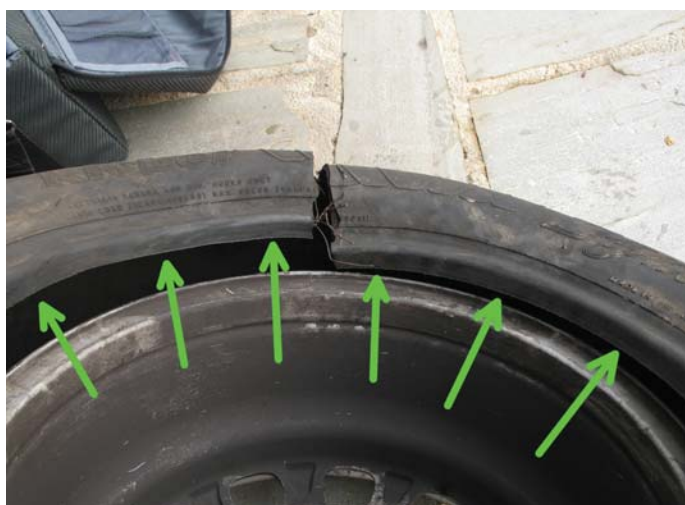
Bild 7: keine Überhitzungsspuren an der inneren Wulstsohle im Schadensbereich
