Begutachtung von Reifen

Reifenschaden durch unsachgemäße Montage

Beweissicherungs-Gutachten über einen Reifenschaden

Auftraggeber: Landgericht XY
 Fahrzeugart: PKW
 Fabrikat: BMW
 Typ: 5er-Reihe Touring
 Reifengröße: 225/60 R 15 96 V
 Felgen: LM-Felgen 7J15

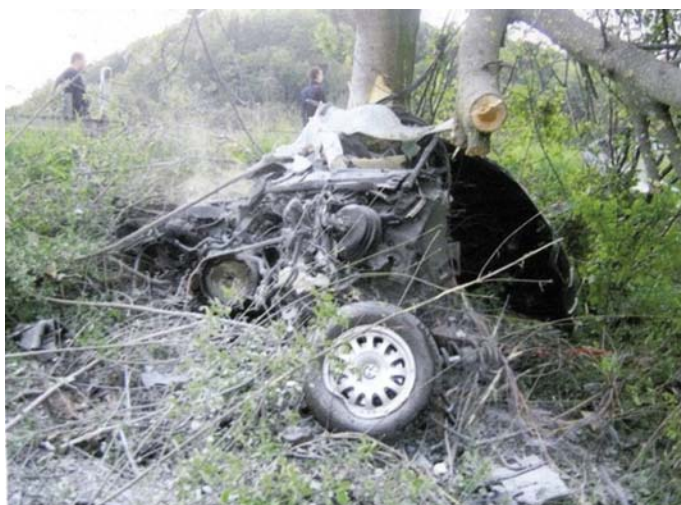
An einer Stelle ist das äußere Felgenhorn bis etwa zur Felgenschulter hin ab-

geschliffen. Ein derartiges Schadensbild an der äußeren Reifenflanke und am Felgenhorn entsteht, wenn das Fahrzeug mit dem drucklosen Rad bei höherer Geschwindigkeit ins Schleudern gerät. Wenn das Fahrzeug während der Schleuderbewegung quer zur Bewegungsrichtung steht, wird das Rad nicht mehr in eine Drehbewegung versetzt, auch wenn die Bremse nicht betätigt wird. Auch die Beschädigung an der äußeren Reifenflanke (durchgeschliffene Stelle) lässt sich durch den genannten Schleudervorgang erklären.

Hieraus ist nachweisbar, dass die Reifenbeschädigungen an der äußeren Flanke und die Felgenbeschädigungen am äußeren Horn erst nach dem Luftverlust des Reifens eingetreten sind. Die Beschädigungen an der äußeren Reifenflanke und am äußeren Felgenhorn sind somit nicht Schadensursache, sondern Schadensfolge.
